In re: Report on carrying out magnetic belt  
of MCA. BONAQUA distributed and installed ANNEXED: ISOMETRIC  
by Cia. Prasio S.A. DE C.V. in the downflow (?)  
of Well Pool-D #95.

<b>NOMBRE COMPLETO DE LA DEPENDENCIA REMITENTE:</b> <b>CONTROL DE CALIDAD ESPECIFICACIONES DE FLUIDOS</b> <b>ING. FELIPE PECINA SALAZAR</b> <i>Felipe Pecina</i>	<b>NUMERO:</b> CCEF- 0002 /99 <b>EXPEDIENTE:</b> <b>FECHA</b> 24 DE FEBRERO DE 1999
<b>NOMBRE Y DIRECCION COMPLETOS DE LA DEPENDENCIA DESTINATARIA:</b> <b>SUPTICIA. DE ANALISIS Y CONTROL OPERATIVO DE POZOS</b> <b>ING. ELIGIO SOTO ALVAREZ</b> AT'N. ING. ENRIQUE GARCIA LOPEZ	<b>ANTECEDENTES DE LAS COMUNICACIONES QUE SE CONTESTAN CON LA PRESENTE</b> <b>NUMERO(S):</b> <b>EXPEDIENTE(S):</b> <b>FECHA(S):</b>
<b>ASUNTO:</b> <b>INFORME DEL DESEMPEÑO DEL CINTURON MAGNETICO MCA. BON AQUA DISTRIBUIDO E INSTALADO POR LA CIA. PRASIO S.A. DE C.V. EN LA BAJANTE No. 1 DEL POZO POOL-D # 95.</b>	<b>ANEXO:</b>  <b>SE ANEXA ISOMETRICO</b>

**Evaluación de desempeño del Sistema Magnético Bon Aqua® el 24 de Febrero de 1999, seis meses después de su instalación en el pozo de producción #95, bajante #1, en las instalaciones de la Plataforma Marina Pool-Delta. Activo Pool

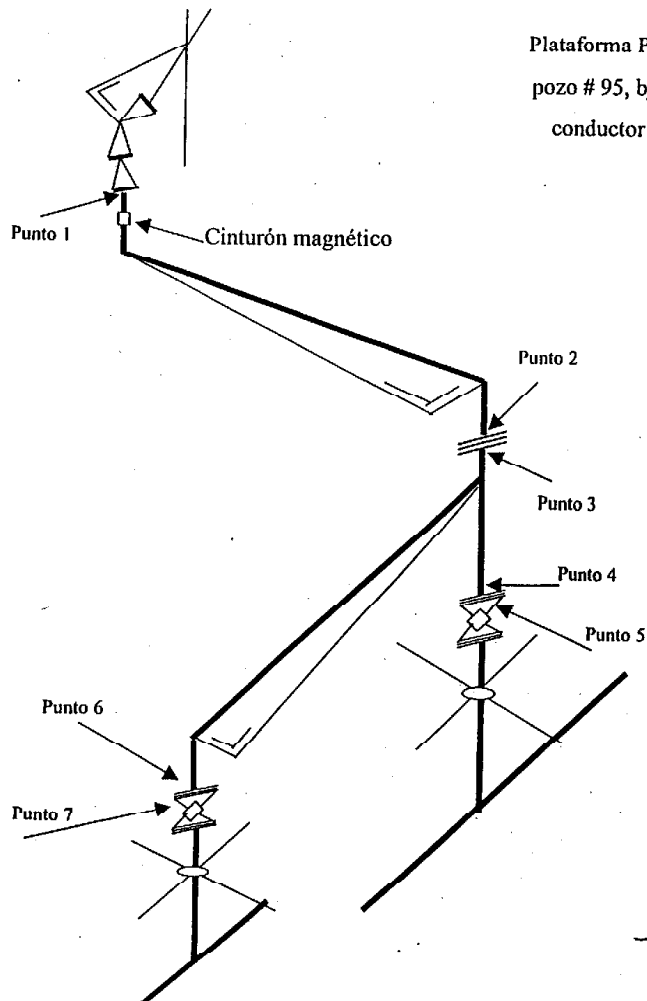
Plataforma Pool-Delta  
pozo # 95, bjte. No. 1  
conductor No. 10

Estrangulador  
marca: Hydrill de 1 1/2" x 10 M  
entrada: de 2 1/2" x 10,000 #  
salida: de 4" x 600 #

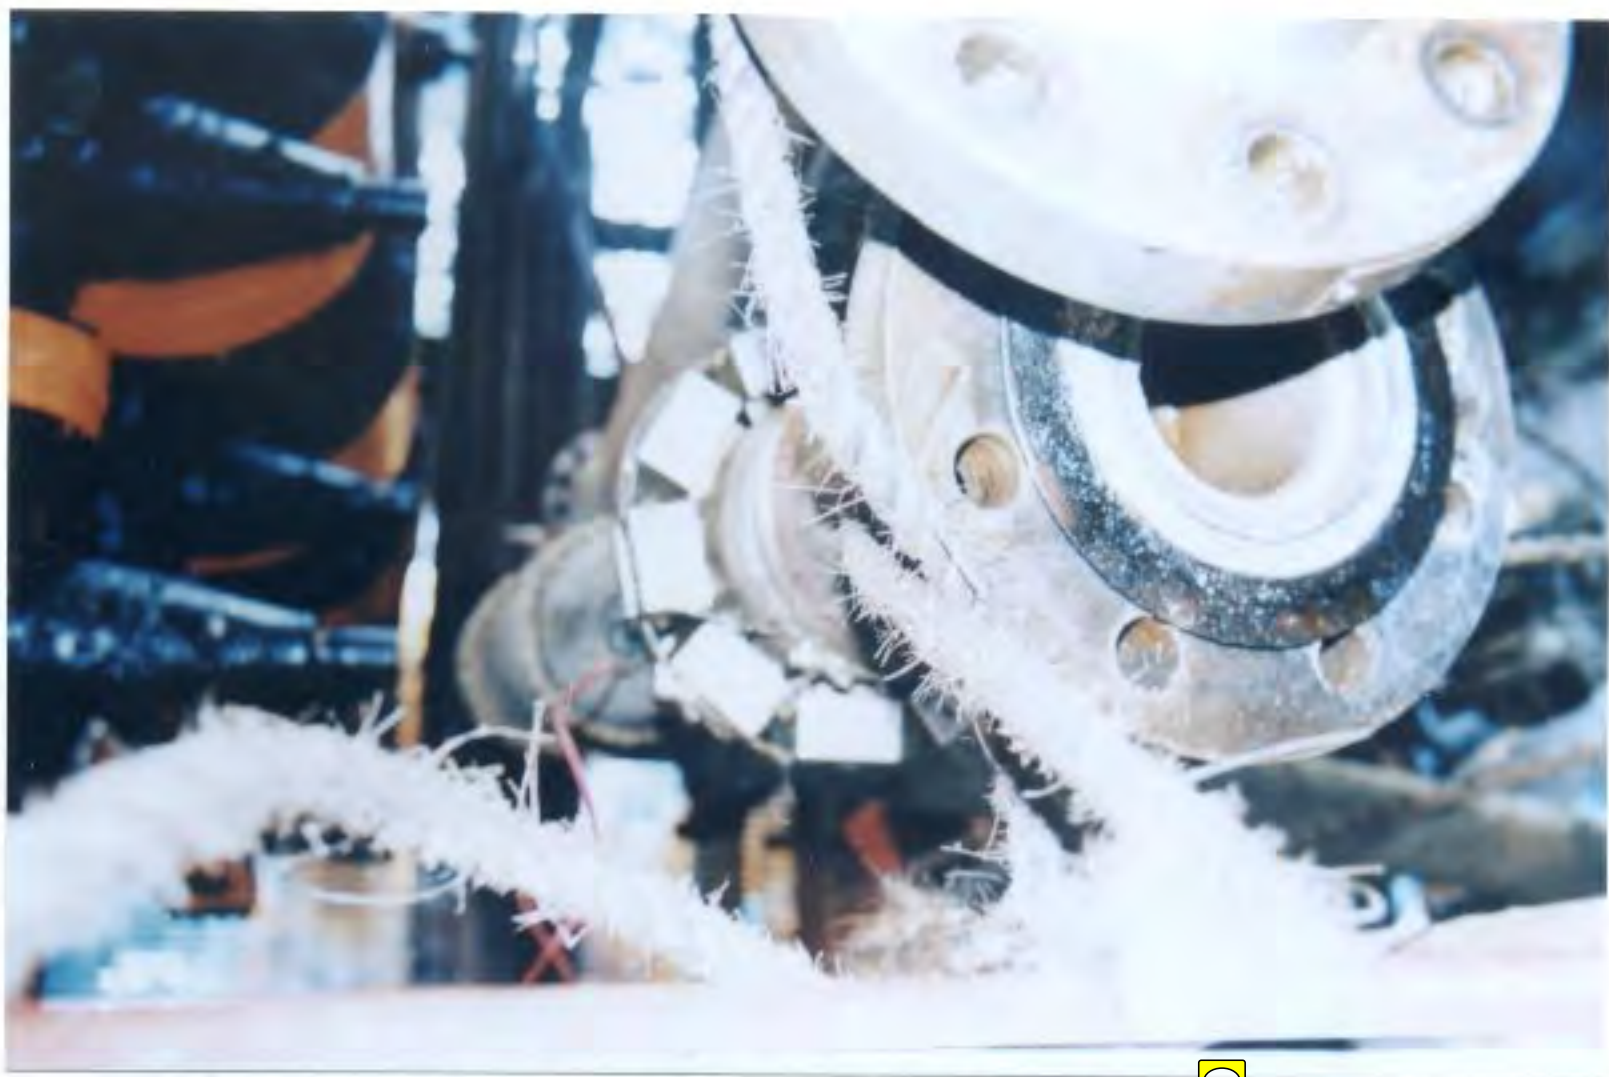
Punto No. 1 sin protección del Bon Aqua®

1. Before disconnecting the downflow of well #95 we noticed that the physical  
ground installed to the magnetic belt, necessary for its correct functioning, had  
been disconnected, not knowing the date when this event occurred.
2. We proceeded to disconnect and examine the first part of the downflow,  
finding that on the first upper entry (point 1) where it was NOT protected by the  
magnetic belt, there adhered to the internal wall of the tube a encrustation of  
carbonates and silicates of calcium of 2 cm uniform thickness. In contrast, upon

2.- SE PROCEDIO A DESCONECTAR Y EXAMINAR EL PRIMER TRAMO DE LA BAJANTE ENCONTRANDOSE QUE EN LA ENTRADA SUPERIOR (PUNTO 1) DONDE NO ESTABA PROTEGIDA POR EL CINTURON MAGNETICO SE ADHIRIO A LA PARED INTERNA DEL TUBO UNA COSTRA DE CARBONATOS Y SILICATOS DE CALCIO DE 2 CM. DE ESPESOR UNIFORME. EN CONTRAPARTE, AL EXAMINAR EL OTRO EXTREMO DE LA BAJANTE (PUNTO 2) DONDE SI ESTABA PROTEGIDA POR EL EQUIPO MENCIONADO NO EXISTE NINGUNA COSTRA DE CARBONATOS Y SILICATOS DE CALCIO Y LA PARED INTERNA DE LA BOCA DE LA BRIDA, SE ENCUENTRA COMPLETAMENTE LIMPIA. CABE MENCIONAR, QUE EN LA CURVA DEL CODO ANTES DEL PUNTO 2, SE APRECIAN ADHERIDAS BRISNAS DE CARBONATOS Y SILICATOS DE UN ESPESOR APROXIMADO DE 2 MM. PROBABLEMENTE DEBIDO AL HECHO DE QUE LA TIERRA FISICA DEL EQUIPO FUE

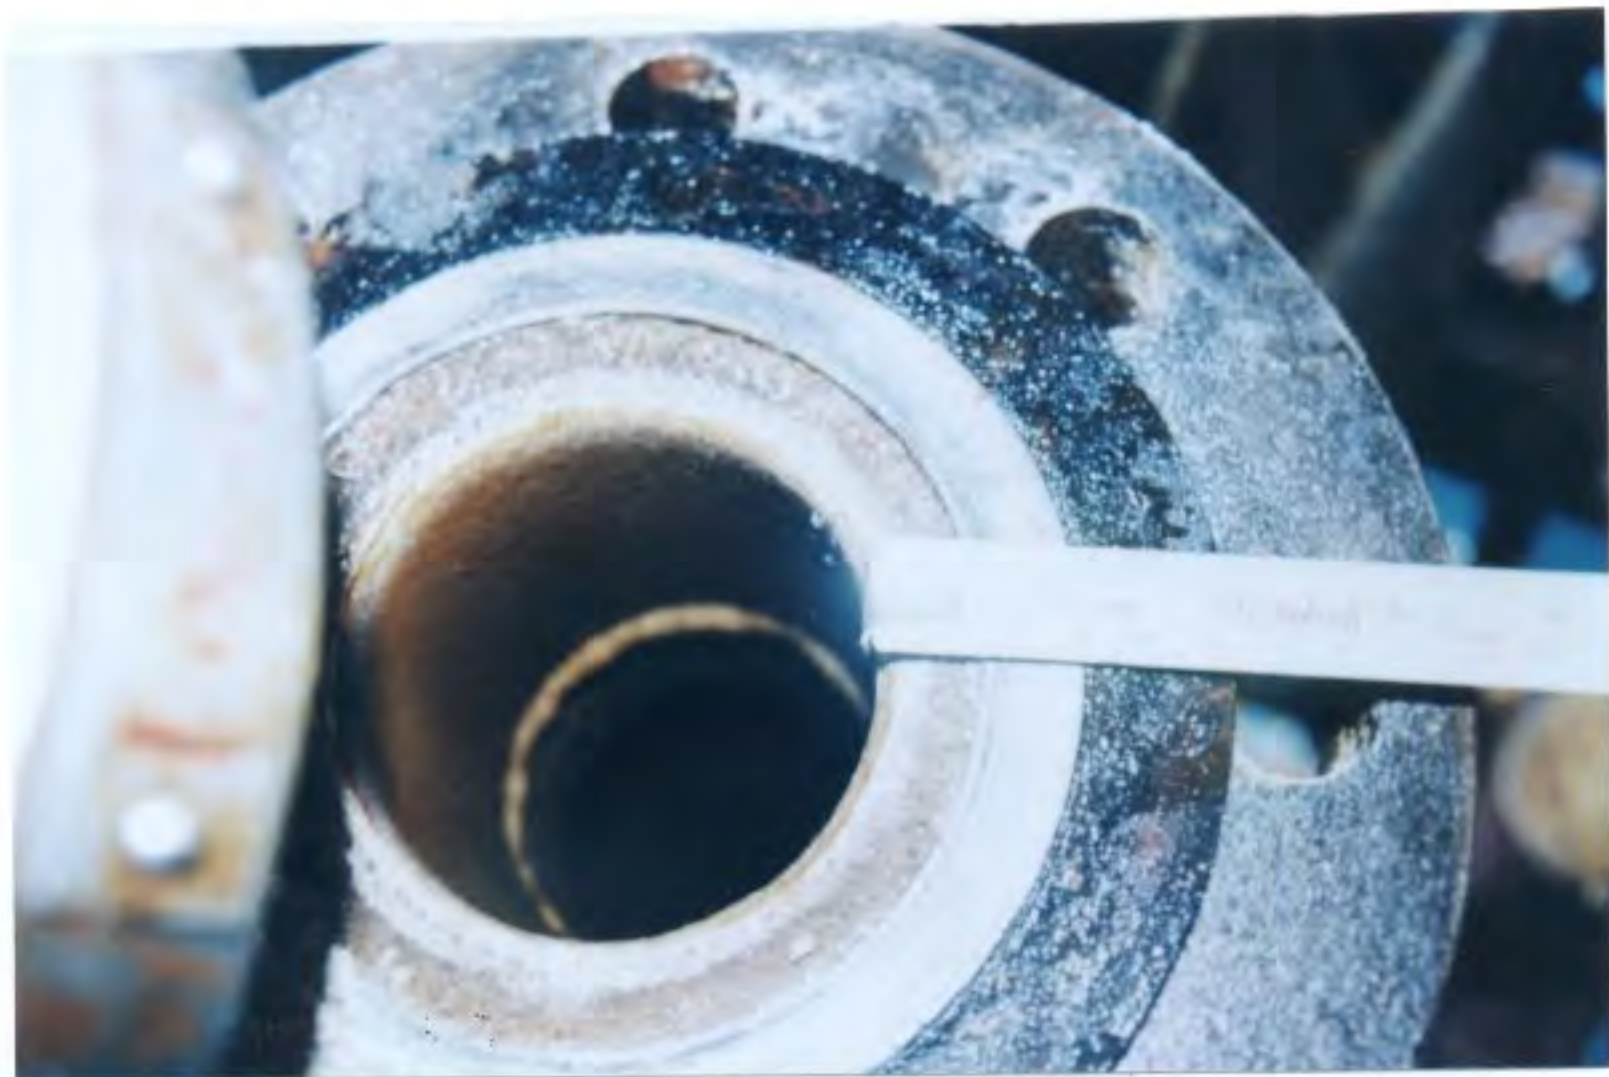
Punto No. 1, sin protección del Bon Aqua® presenta una adherencia de carbonatos y silicatos de calcio de 2 cm. de espesor uniforme.

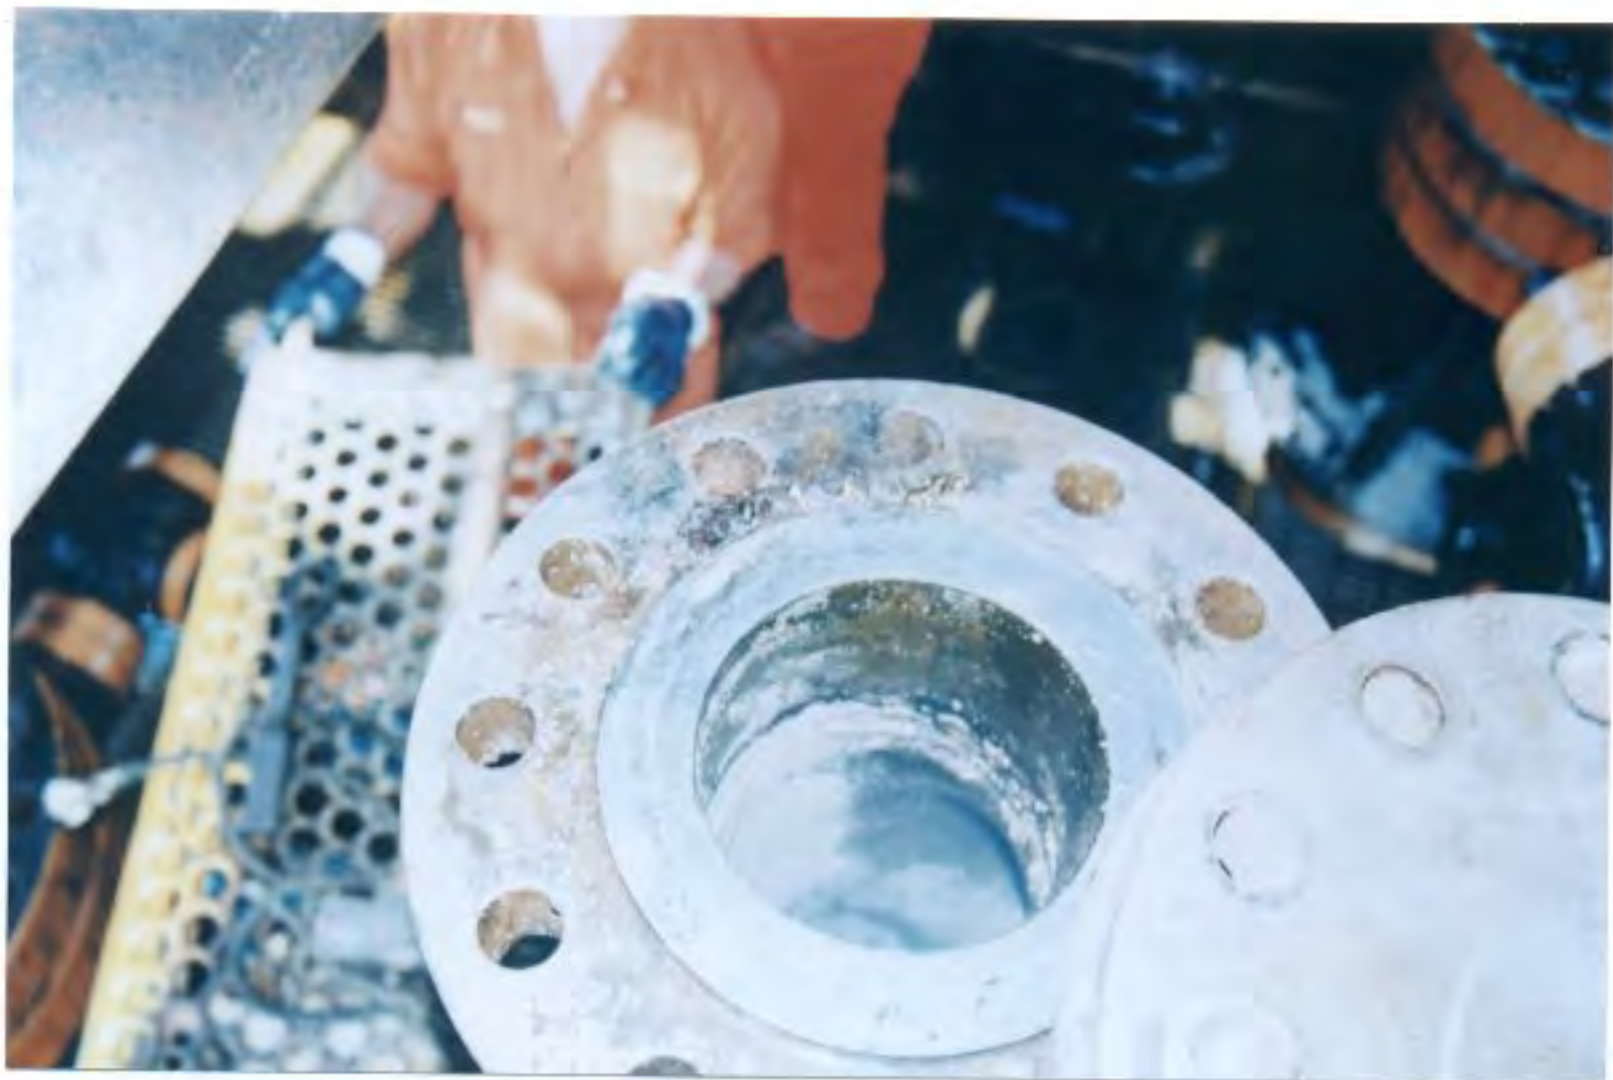
3. We continued to disconnect the following section of the fixture of the downflow no. 1, finding that in points 3, 4, and 6, there were no encrustations of any kind appearing on the internal wall of the completely clean tube.

3.- SE CONTINUO A DESCONECTAR EL SIGUIENTE TRAMO DEL ARREGLO DE LA BAJANTE NO. 1 ENCONTRANDOSE QUE EN LOS PUNTOS 3, 4 Y 6, NO EXISTEN INCRUSTACIONES DE NINGUNA ESPECIE APARECIENDO LA PARED INTERNA DEL TUBO COMPLETAMENTE LIMPIA.

Punto No. 3, protegido por el Bon Aqua®, muestra la pared interna del tubo libre de adherencias.

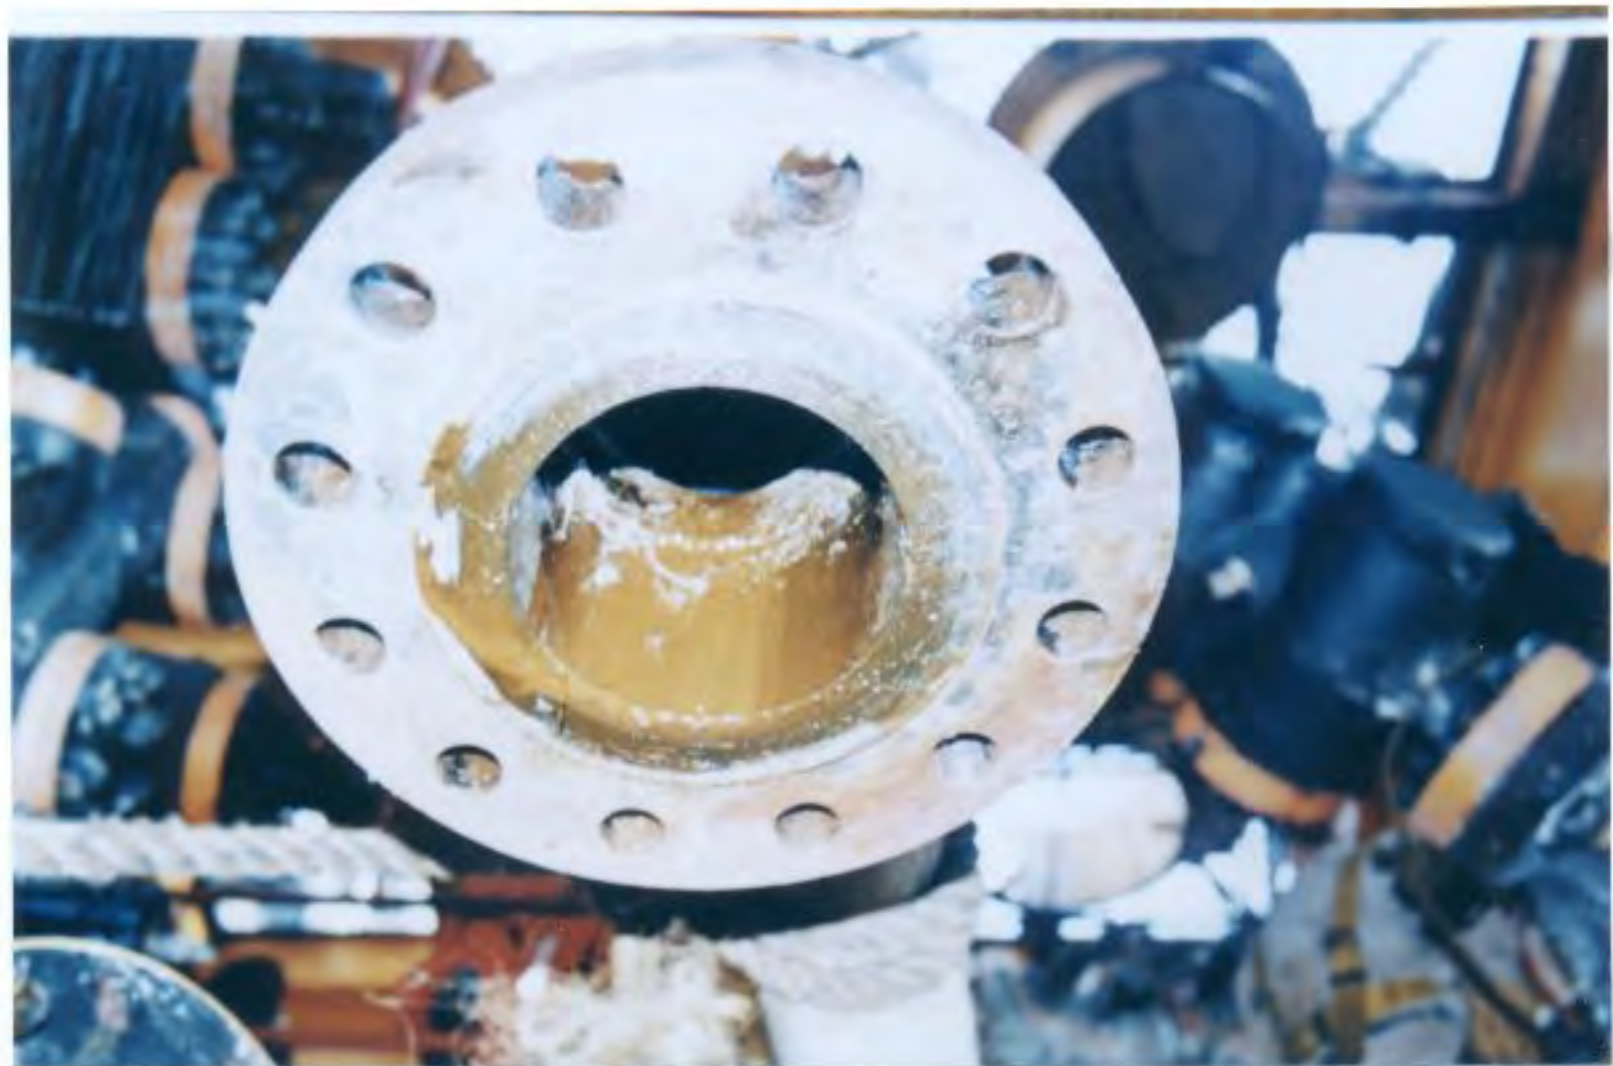
Punto No. 4, protegido por el Bon Aqua®, muestra pared interna del tubo limpia y libre de adherencias.

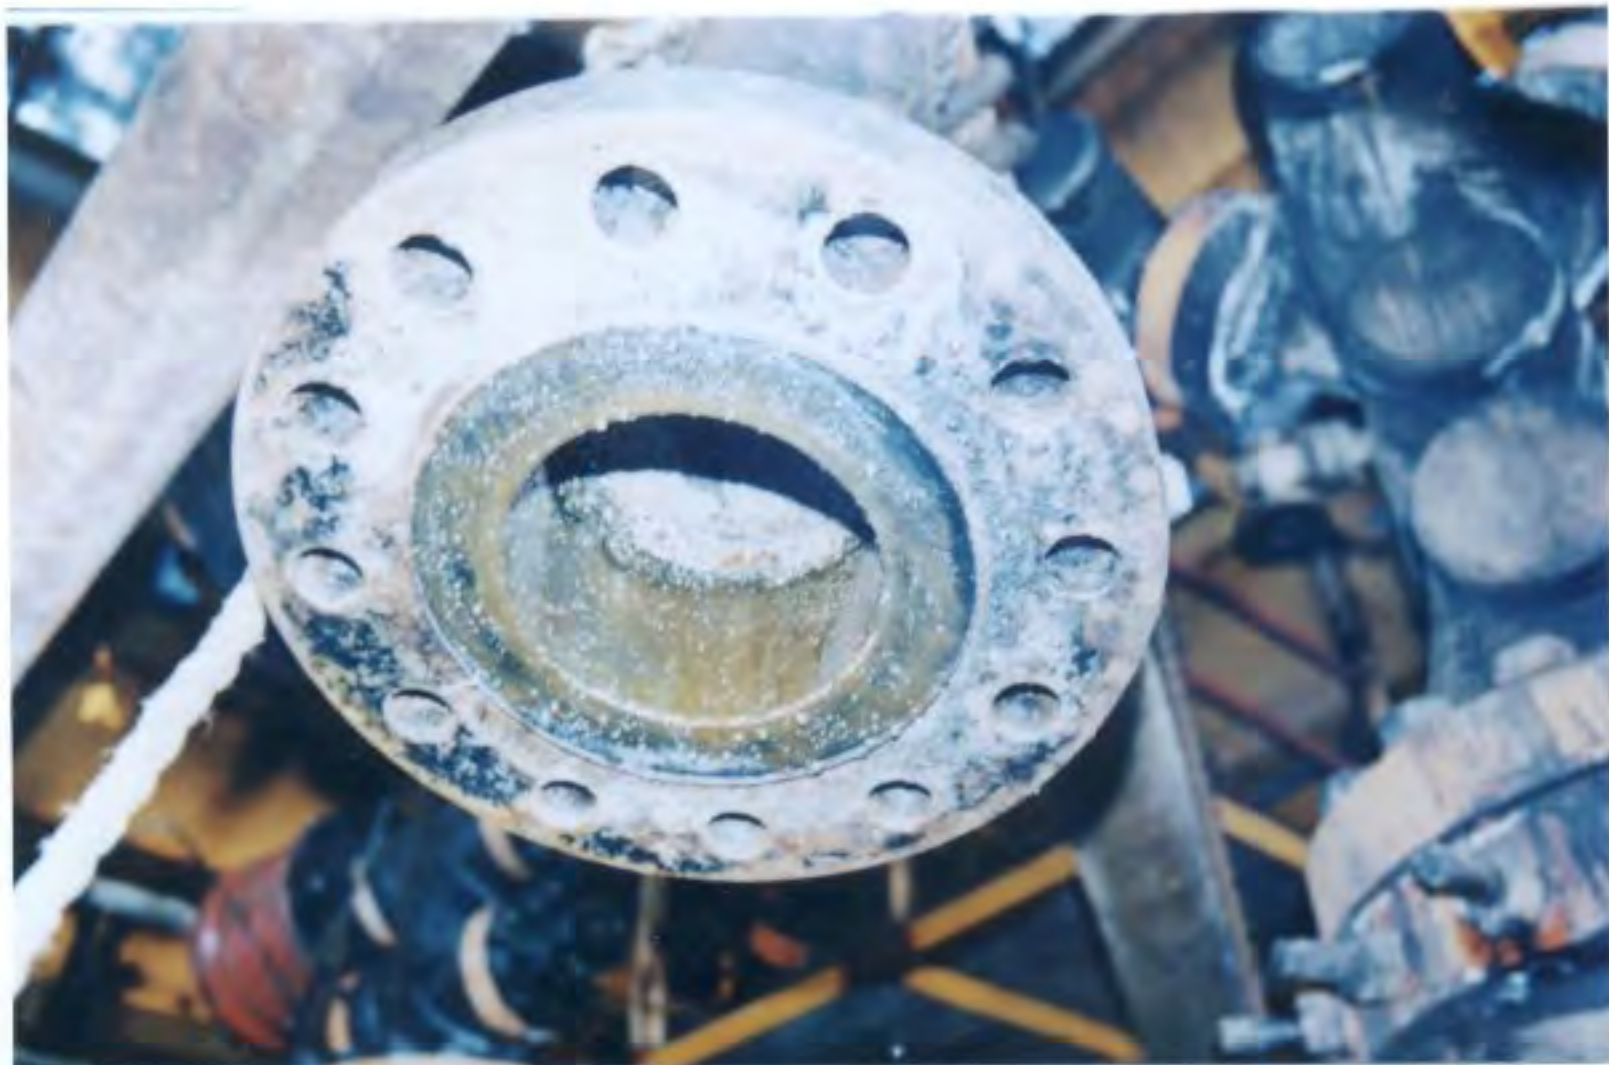
Punto No. 6, protegido por el Bon Aqua®, muestra la pared interna del tubo limpia y libre de adherencias.

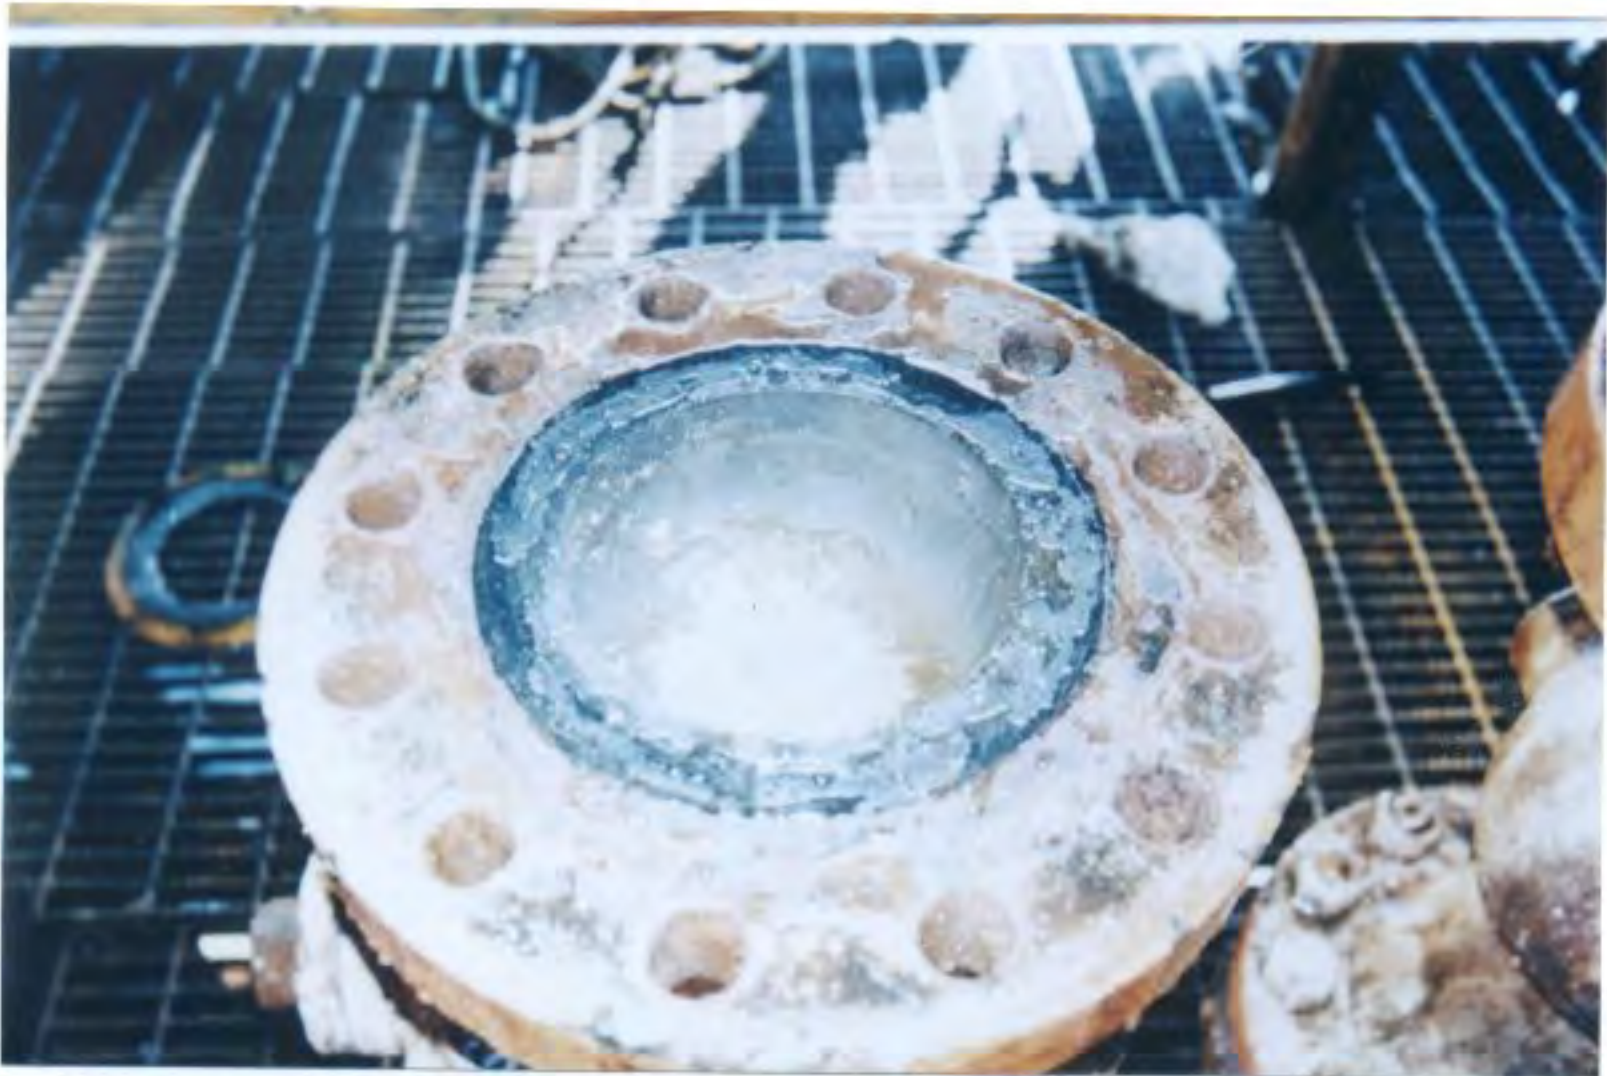
4. On point 5 and 7 we observed that the internal wall of the male valves of 6" X 600 # of shots of group and test, were found to be completely clean of any adherence.

4.- EN LOS PUNTOS 5 Y 7 SE OBSERVA QUE LA PARED INTERNA DE LAS VALVULAS MACHO DE 6" X 600 # DISPAROS DE GRUPÓ Y PRUEBA, SE ENCUENTRAN COMPLETAMENTE LIMPIAS DE CUALQUIER ADHERENCIA.

Punto No. 7, protegido por el Bon Aqua®, muestra la pared interna del tubo limpia y libre de adherencias.

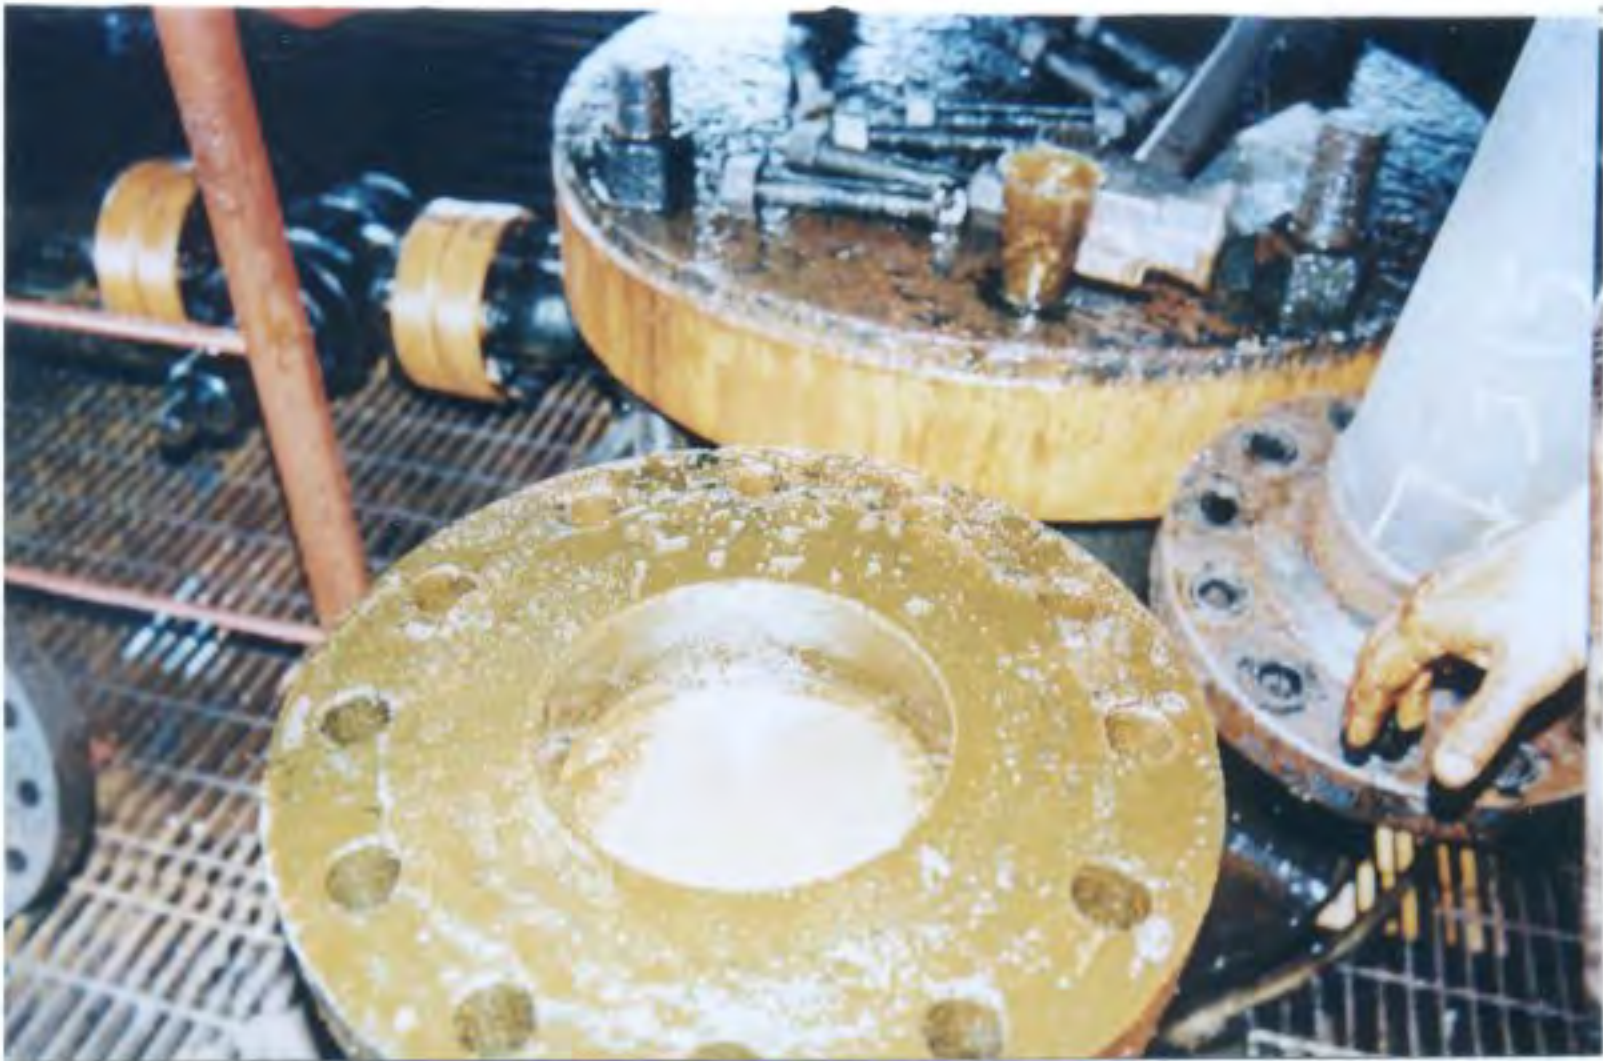
Punto No. 5, protegido por el Bon Aqua®, muestra la pared interna del tubo limpia y libre de adherencias.
