云南天安化工有限公司黄磷公司空压站

Bon Aqua 超磁水处理系统实验报告

(2016年8月2日-2017年2月14日)

编制单位：云南天安化工有限公司技术中心

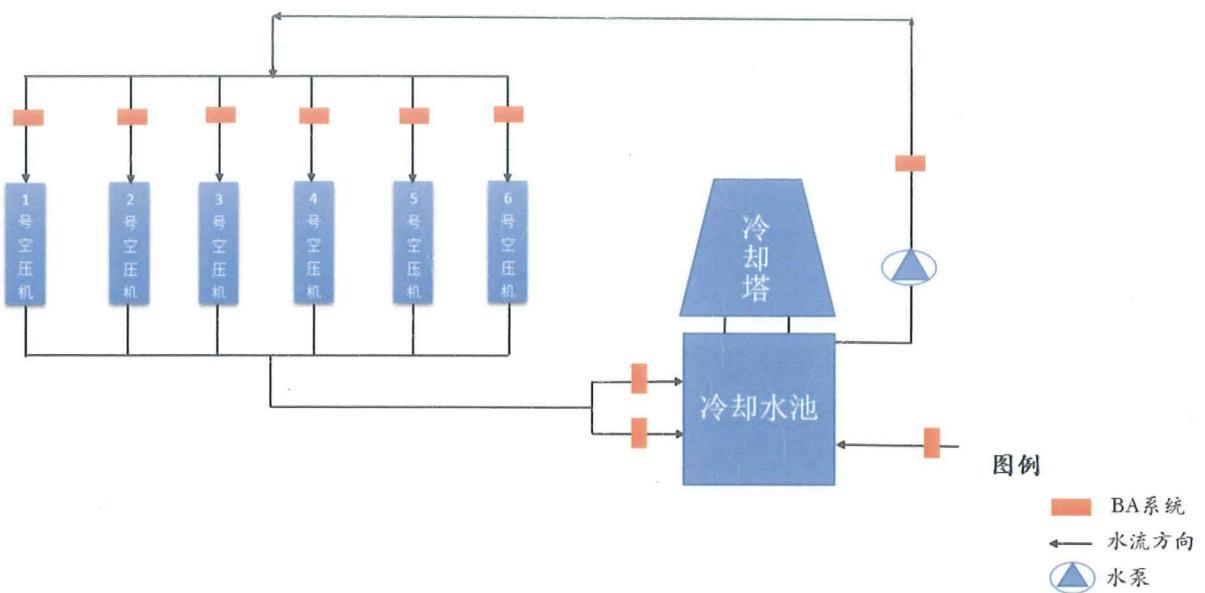
图 1: 工艺流程图

安装情况：共安装 77 个单元，具体安装位置及数量如下：

#管线	尺寸	类型		
6	DN 60	进水管(空压机)	4 Units	24
2	DN 350	回水管(冷却塔)	19 Units	38
1	DN 300	增强器(水泵房)	9 Units	9
1	DN 100	补水管(冷却塔)	6 Units	6
				77

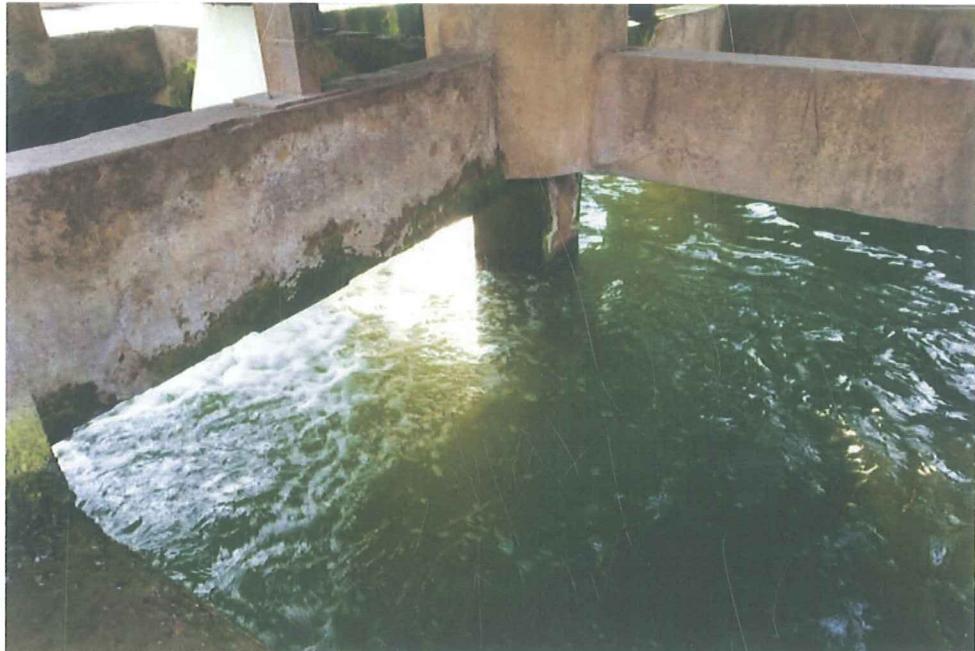
图6：8月2日冷却塔水槽底部图片，含有大量藻类，水体呈绿色

视觉感官冷却系统中的藻类有减少，效果在冷却塔开放部位已可肉眼看出（详见以下附图冷却塔外观对比、蓄水池水质对比）。

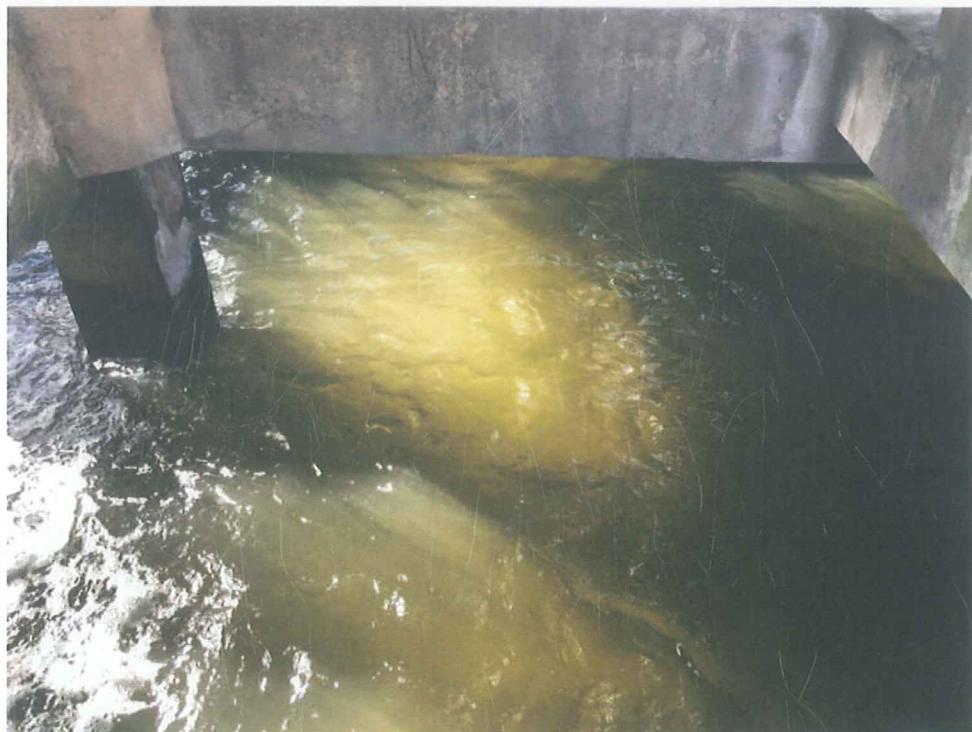
图 7：2月 14 日冷却塔底部水槽图片(水体逐步变清澈，颜色不再明显发绿，在阳光照射下已可见到底部)

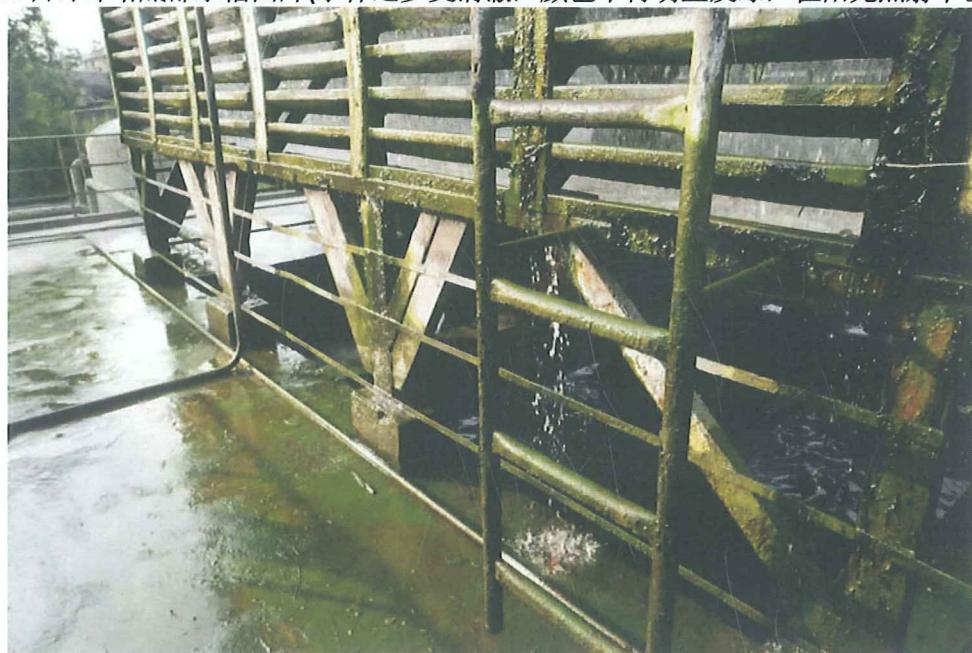
图 8：8月 2 日冷却塔外部有大量的蓝藻附着

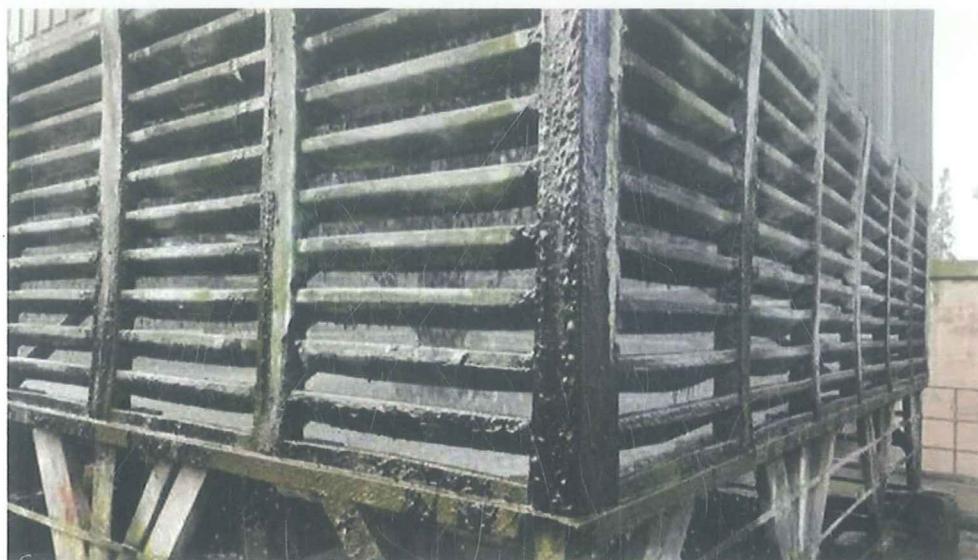
图 9：安装一周后（8月9日）冷却塔外部蓝藻已经大量死亡

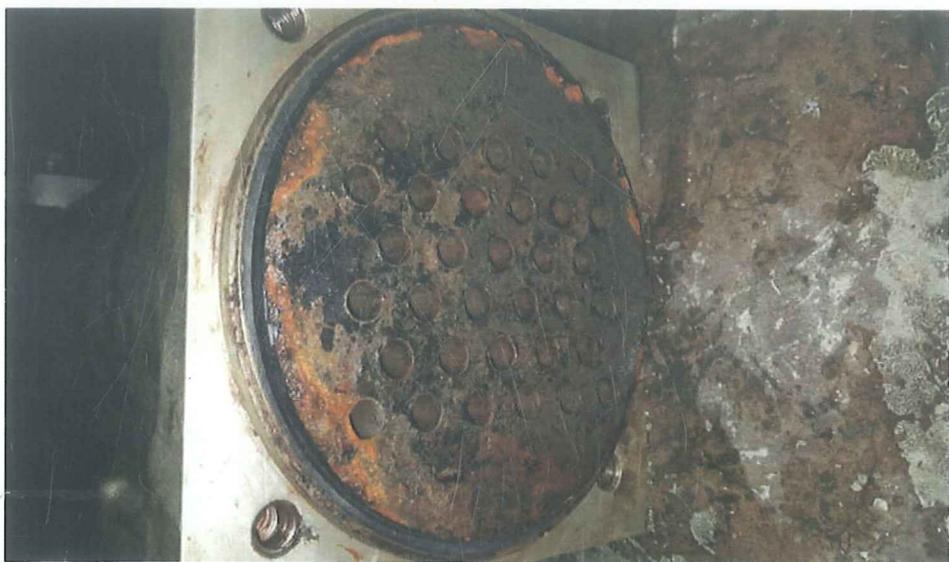
图 12：8月 2 日 5 号空压机空冷器拆检图片

图例展示 5 号空压机每次拆检情况（压缩机转子温度高时，拆检清理冷却器）

经过使用 Bon Aqua 系统约 80 日（2016.8.2-2016.10.25），目前可见压缩机油冷器换热板及管道的水垢有逐步清除迹象（水流痕迹状），且呈黑色，与一般的硬垢有不同。但是除垢情况没有达到预期效果，分析原因可能是系统之前垢污较多，除垢时间需要延长。

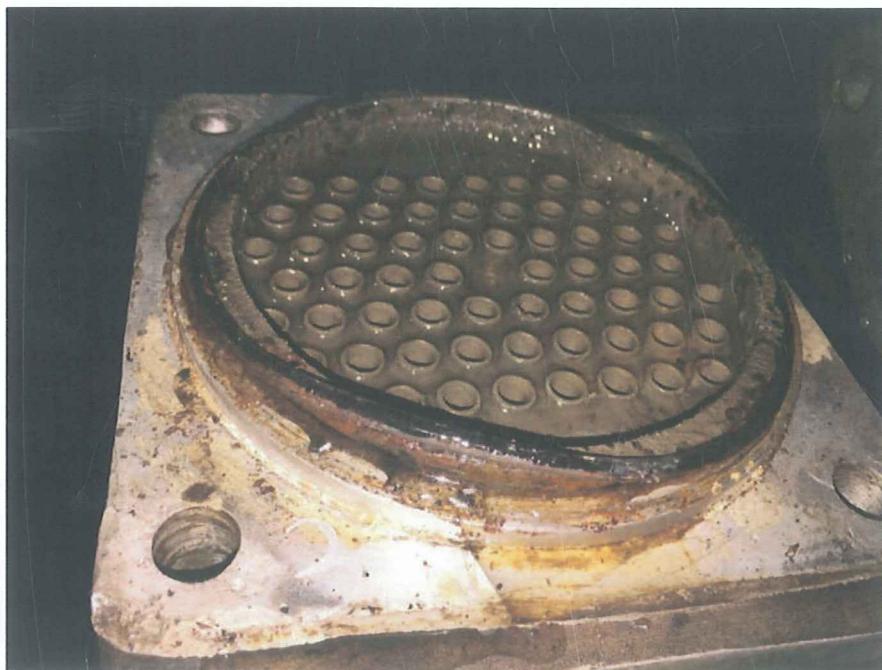
图 17：3号机 3号冷却器管道完全无垢，表面的软泥状物用手即可擦去

3号机在10月中旬，清洗了3支冷却器；5号机在10月中旬更换了新的2支油冷却器。专门验证其防垢效果。2月14日拆机检查后，发现3号机和5号机基本没有污垢附着，证明了BA系统有防垢效果。（附图）

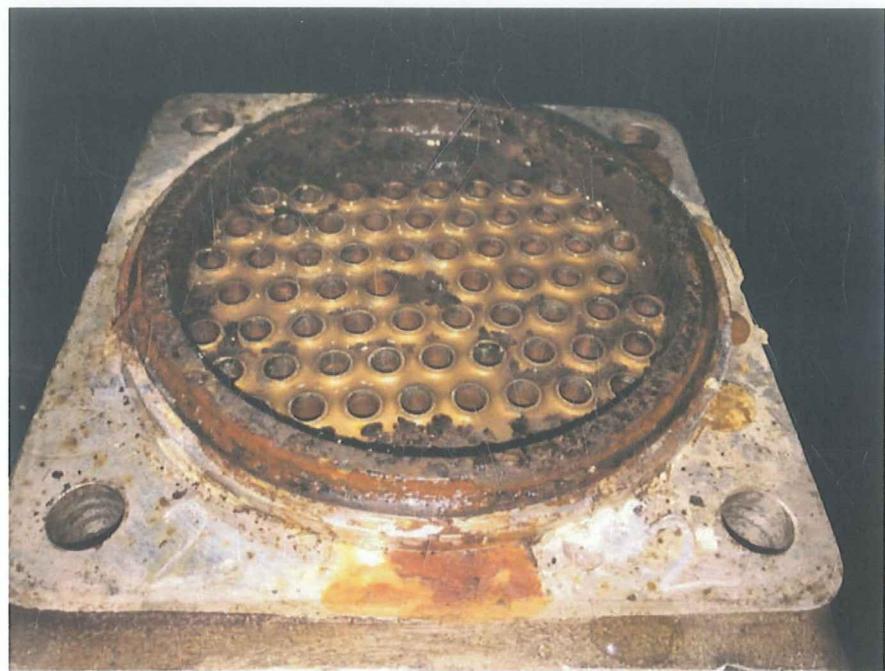
图 18: 3号机 2号冷却器管道完全无污垢, 且大面积漏出了金属色, 原有腐蚀情况得到改善

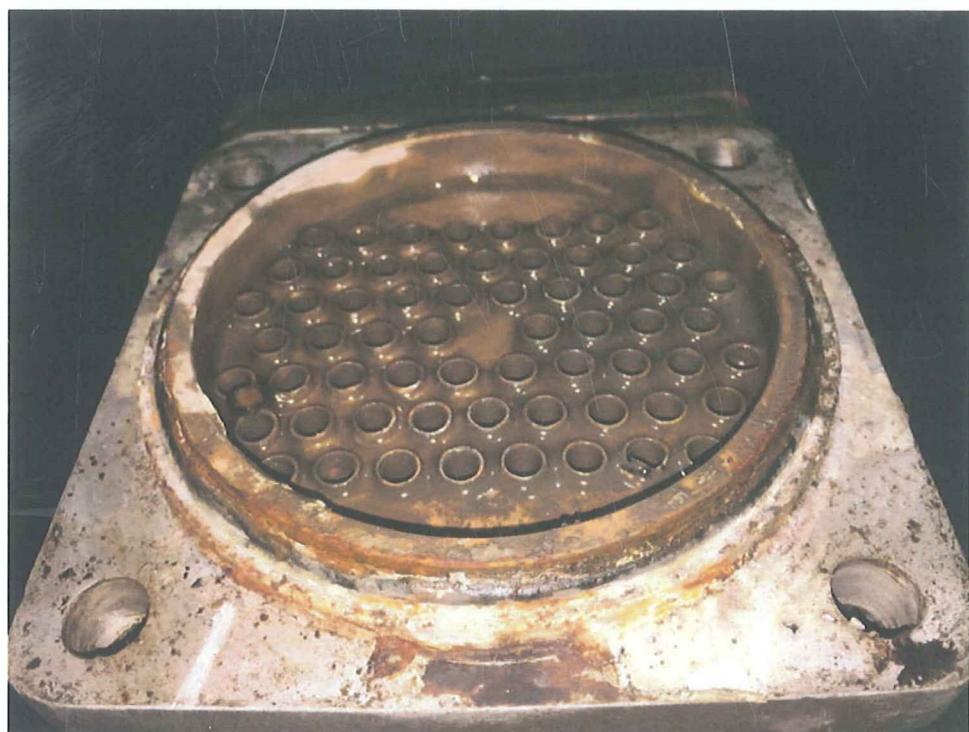
图 19: 3号机 2号冷却器管道完全无污垢, 用手擦去表面软泥状物质可见金属色

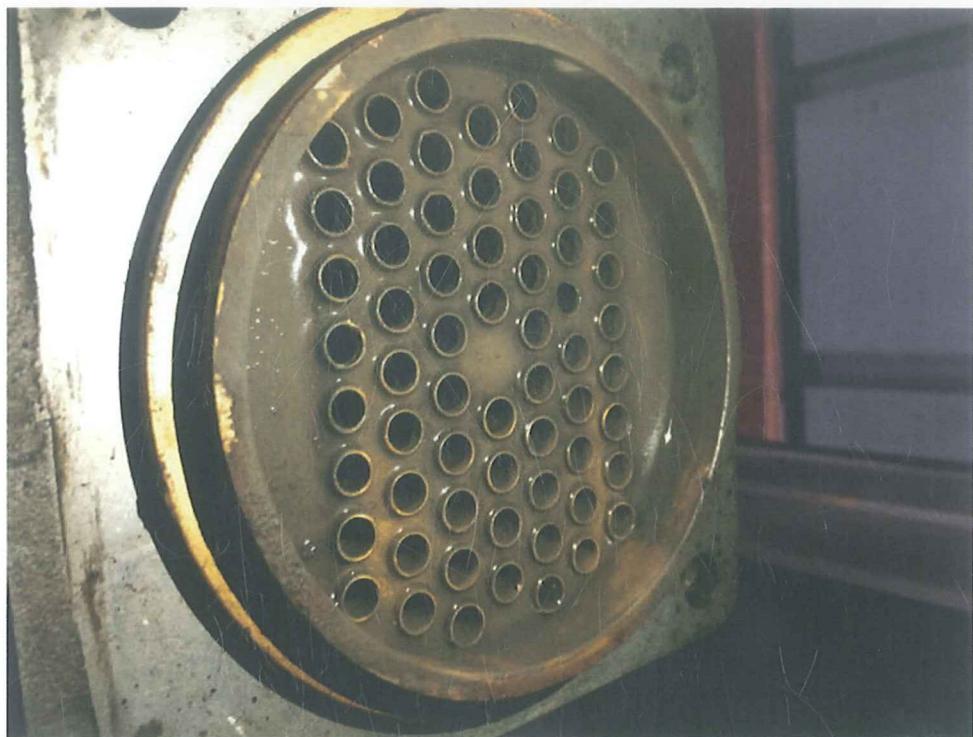
图 20: 5 号机 3 号冷却器管道完全无污垢, 表面的软泥状物用手即可擦去

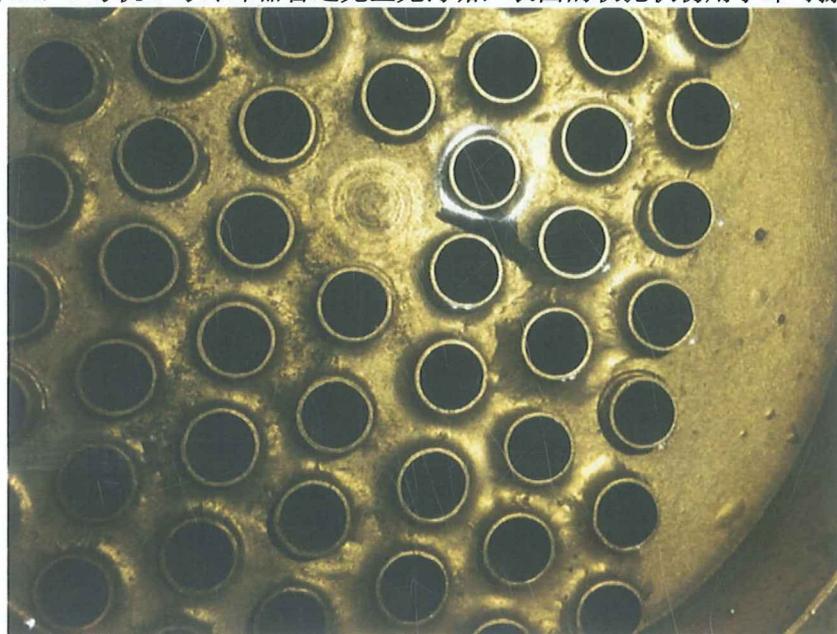
图 21: 5 号机 2 号冷却器管道完全无污垢, 连续运行 4 个月后, 保持了清洁的状态

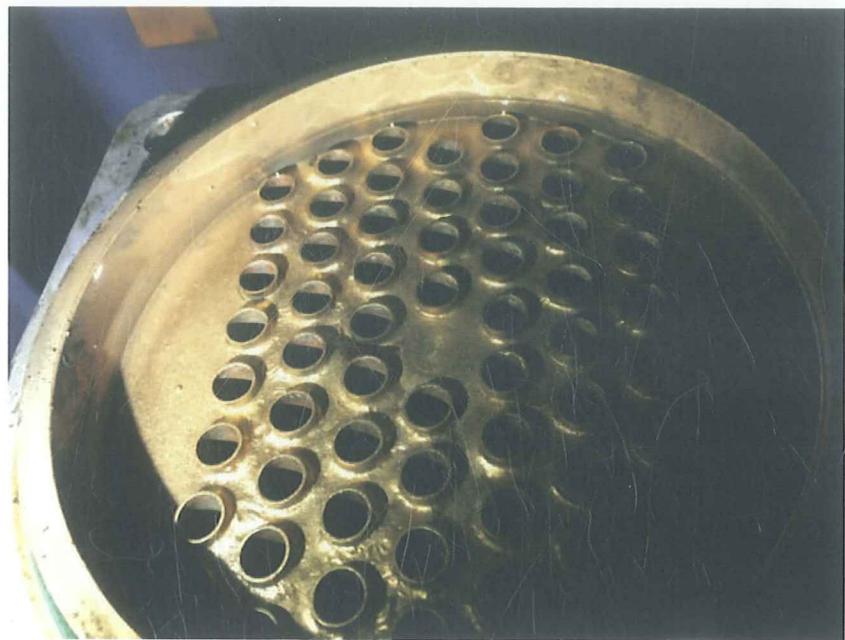
图 22: 5号机 2号冷却器表面无污垢, 连续运行 4 个月后, 保持了清洁

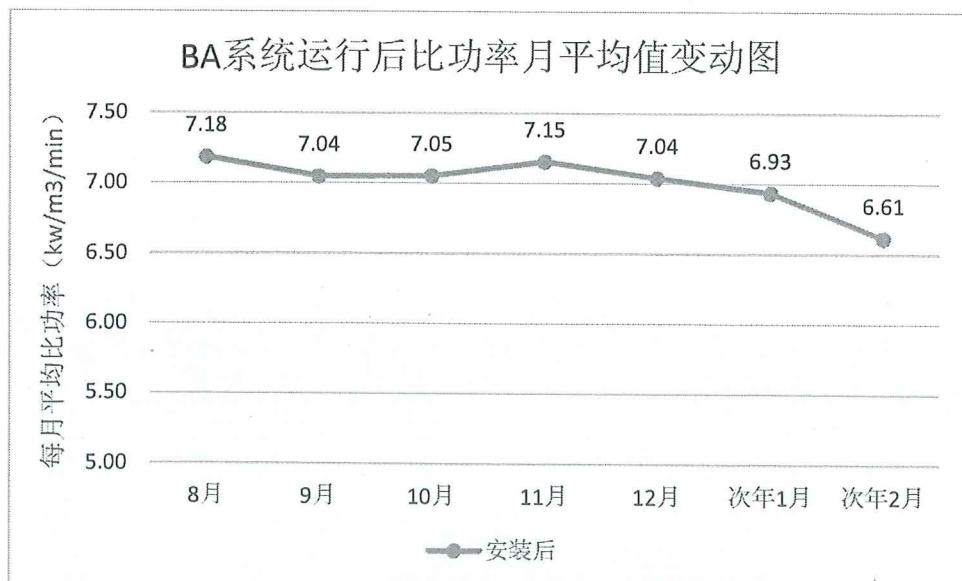
图 1 BA 系统运行后比功率月平均值变动图

1. 安装后，比功率的月平均值缓慢下降，这与超磁除垢防垢作为一种物理除垢法，除垢是一个持续而缓慢过程相符合；
2. 运行近 6 个多月后，比功率月平均值从最初的 $7.18 \text{ kw/m}^3\cdot\text{min}^{-1}$ 下降到了现在的将近为 $6.61\text{kw/m}^3\cdot\text{min}^{-1}$ ，下降约 7.94%，即节约能耗约 7.94%；预计随着其他空压机冷却器结垢的进一步脱落，比功率降低至将会进一步提升；
3. 超磁除垢作为一个持续的除垢方法，可以预见的是，随着运行时间的增长，污垢逐渐脱落，节能效果将更加显著。

2. 安装后，比功率的月平均值缓慢下降，这与超磁除垢防垢作为一种物理除垢法，除垢是一个持续而缓慢过程相符合；运行近 6 个多月后，比功率月平均值从最初的 $7.18 \text{ kw/m}^3*\text{min}^{-1}$ 下降到了现在的将近为 $6.61\text{kw/m}^3*\text{min}^{-1}$ ，下降约 7.94%，即节约能耗约 7.94%；（详见附件：依据云南汇华杰贸易有限公司节能情况分析）
