In re: Report on carrying out magnetic belt  
of MCA. BONAQUA distributed and installed ANNEXED: ISOMETRIC  
by Cia. Prasio S.A. DE C.V. in the downflow (?)  
of Well Pool-D #95.

<b>NOMBRE COMPLETO DE LA DEPENDENCIA REMITENTE:</b> <b>CONTROL DE CALIDAD ESPECIFICACIONES DE FLUIDOS</b> <b>ING. FELIPE PECINA SALAZAR</b> <i>Felipe Pecina</i>	<b>NUMERO:</b> CCEF- 0002 /99 <b>EXPEDIENTE:</b> <b>FECHA</b> 24 DE FEBRERO DE 1999
<b>NOMBRE Y DIRECCION COMPLETOS DE LA DEPENDENCIA DESTINATARIA:</b> <b>SUPTICIA. DE ANALISIS Y CONTROL OPERATIVO DE POZOS</b> <b>ING. ELIGIO SOTO ALVAREZ</b> AT'N. ING. ENRIQUE GARCIA LOPEZ	<b>ANTECEDENTES DE LAS COMUNICACIONES QUE SE CONTESTAN CON LA PRESENTE</b> <b>NUMERO(S):</b> <b>EXPEDIENTE(S):</b> <b>FECHA(S):</b>
<b>ASUNTO:</b> <b>INFORME DEL DESEMPEÑO DEL CINTURON MAGNETICO MCA. BON AQUA DISTRIBUIDO E INSTALADO POR LA CIA. PRASIO S.A. DE C.V. EN LA BAJANTE No. 1 DEL POZO POOL-D # 95.</b>	<b>ANEXO:</b>  <b>SE ANEXA ISOMETRICO</b>

**Evaluación de desempeño del Sistema Magnético Bon Aqua® el 24 de Febrero de 1999, seis meses después de su instalación en el pozo de producción #95, bajante #1, en las instalaciones de la Plataforma Marina Pool-Delta. Activo Pool

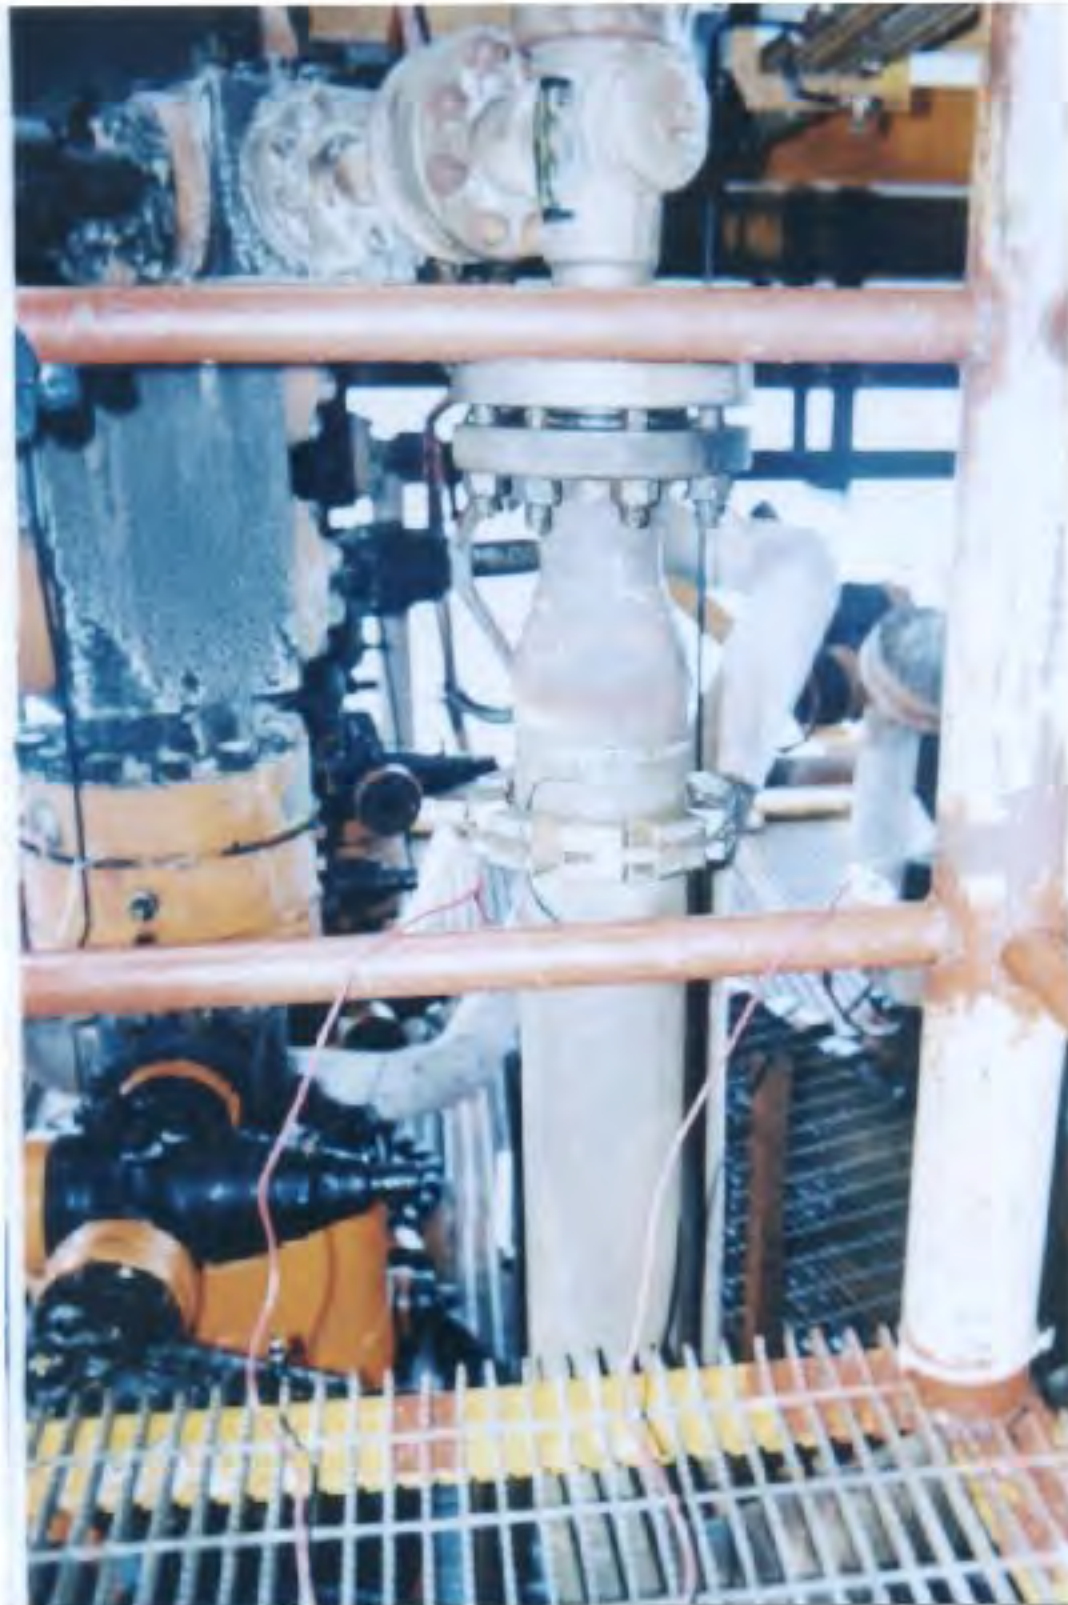
**Vista del Sistema Magnético Bon Aqua® instalado en la Plataforma Marina Pool-Delta.**

View of Bon Aqua Magnetic System mounting procedure in Marine Pool-Delta Platform

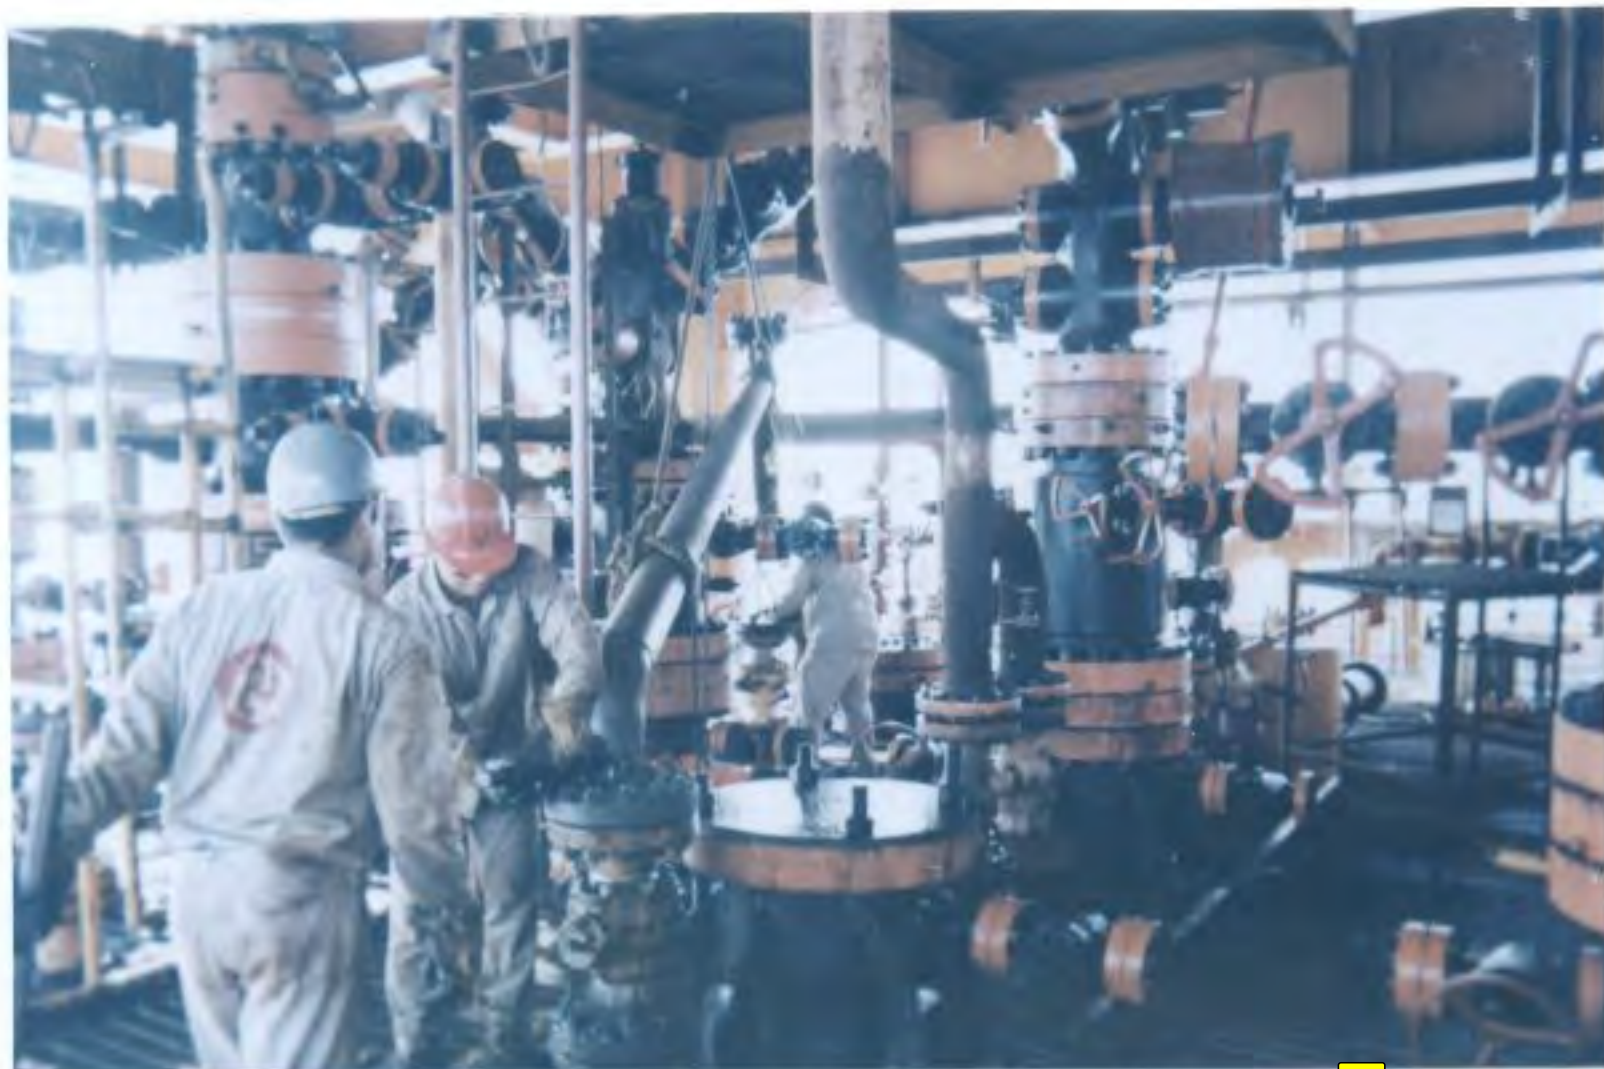
Vista general al momento de desconectar la bajante que se evaluó.
